## **Reabilitação Urbana na Câmara Municipal da Golegã – Levantamento do Edificado**

Relatório de estágio orientado  
pelo Prof. Doutor Miguel José das Neves Pires Amado

**Mestrado em Ordenamento do Território e Urbanismo**

Dezembro, 2019

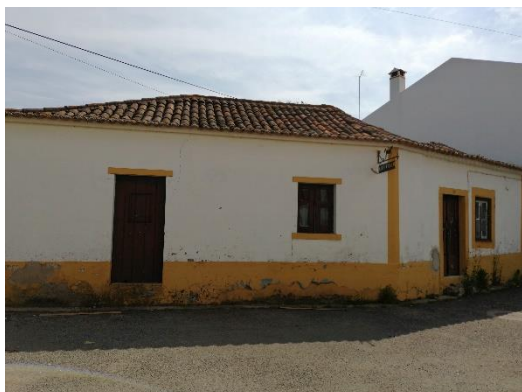
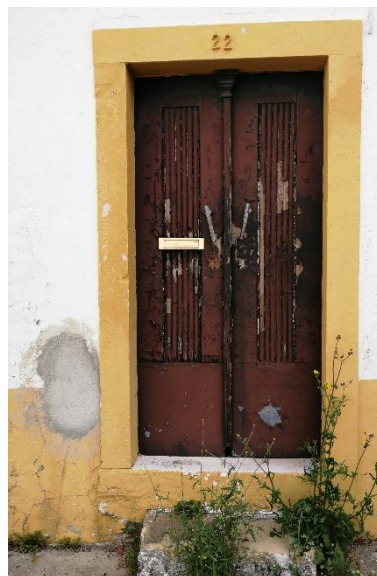
Parte do telhado do edifício encontra-se com grande abatimento na zona central.

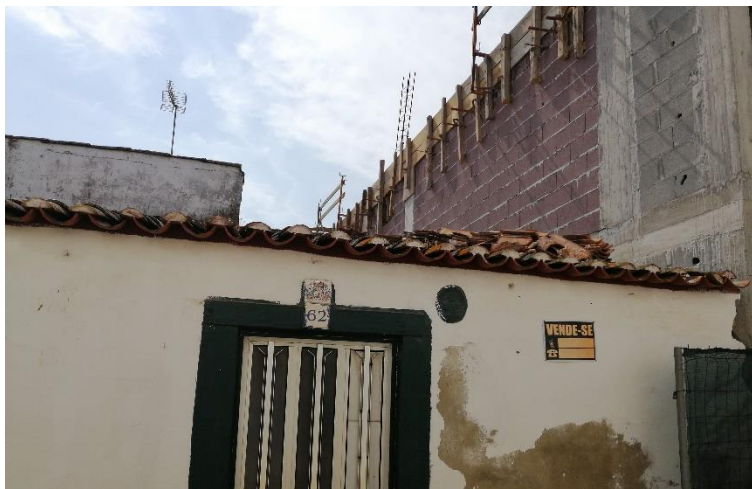
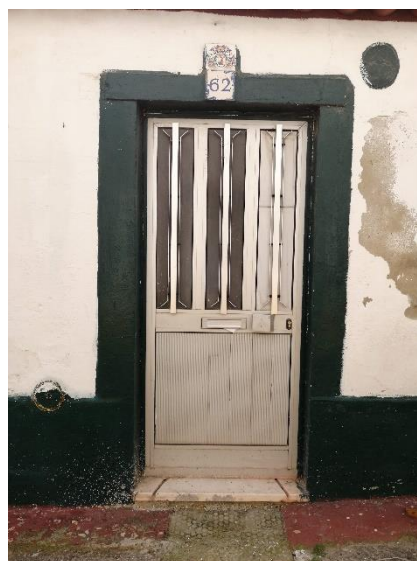
Acumulação de telhas soltas na cobertura do edifício.

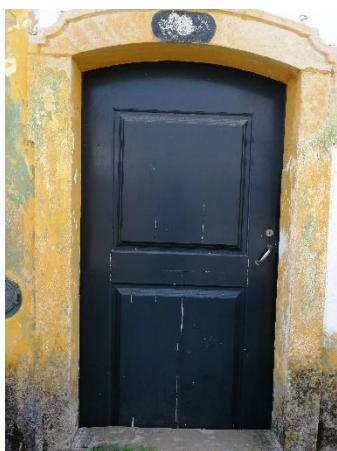
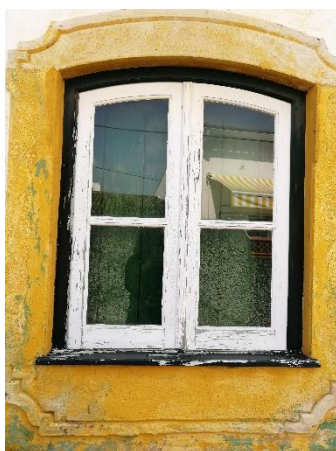
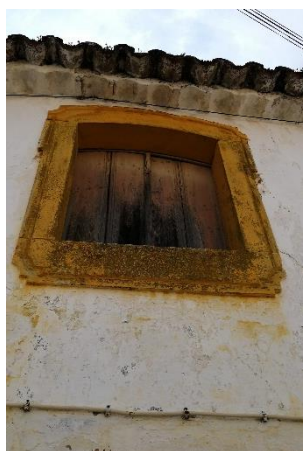
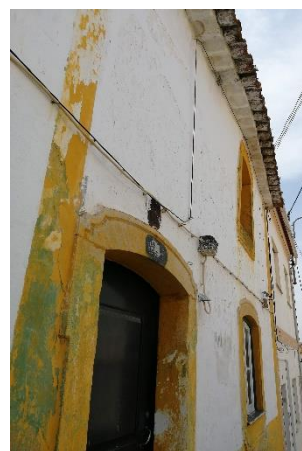
Humidade na sanca pode significar que a cobertura não se encontra em bom estado.

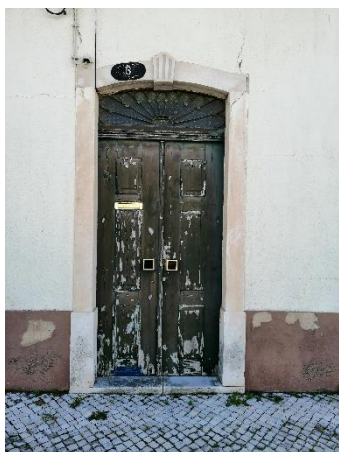
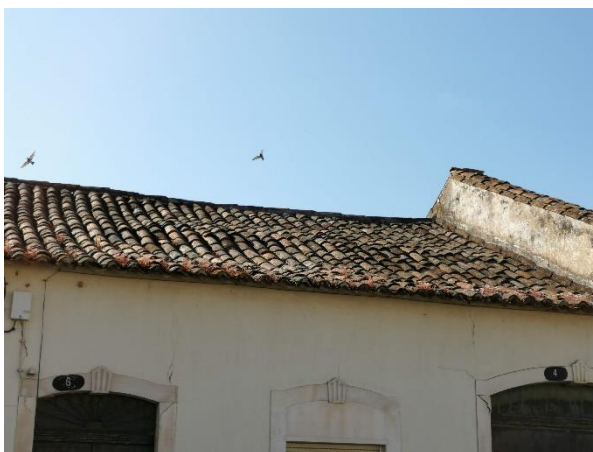
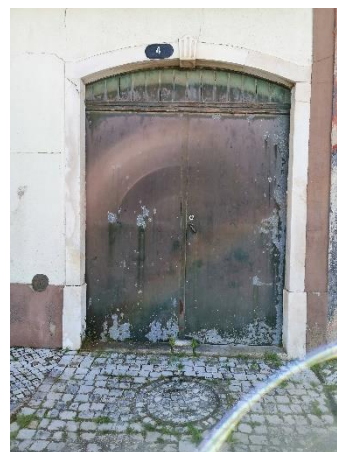
A cobertura encontra-se em risco de ruir.

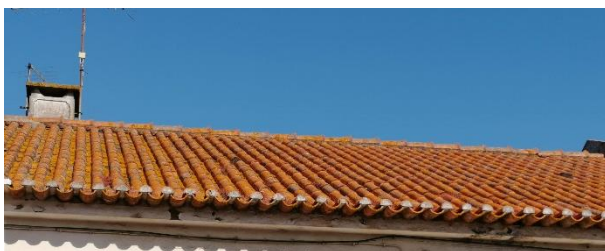
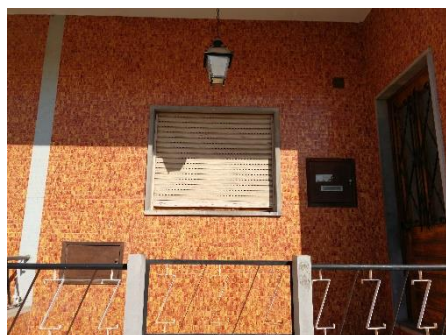
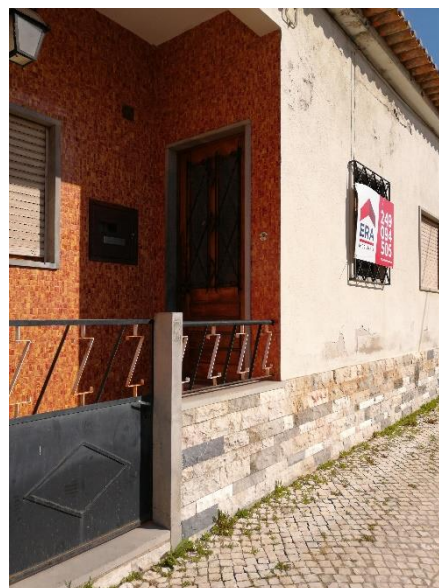
Apesar de cobertura não apresentar grandes anomalias, a sanca do edifício tem bastantes sinais de humidades.

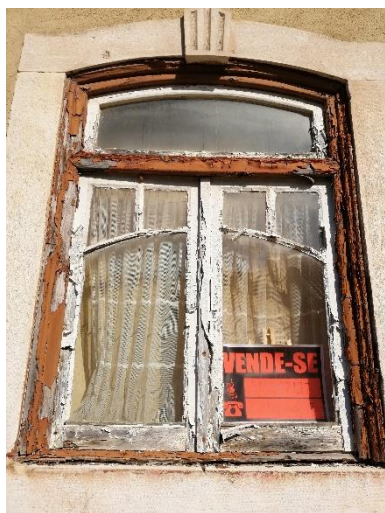
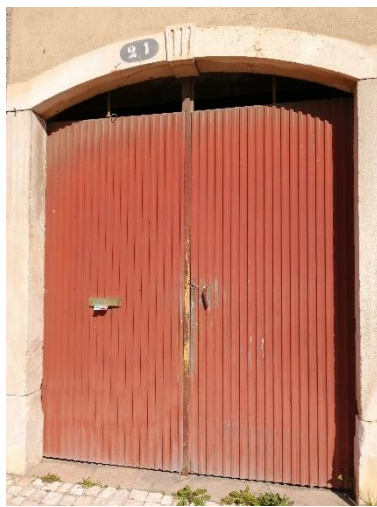
Moradia encontra-se para venda, de acordo com a placa colocada da janela.

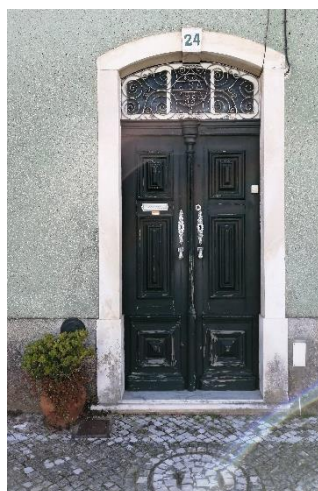
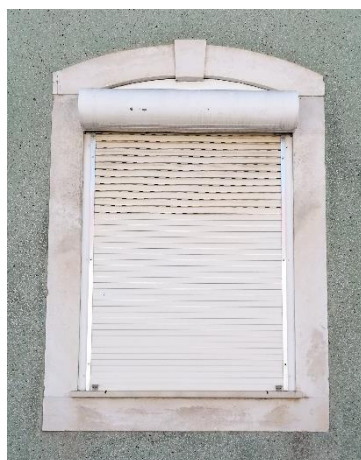
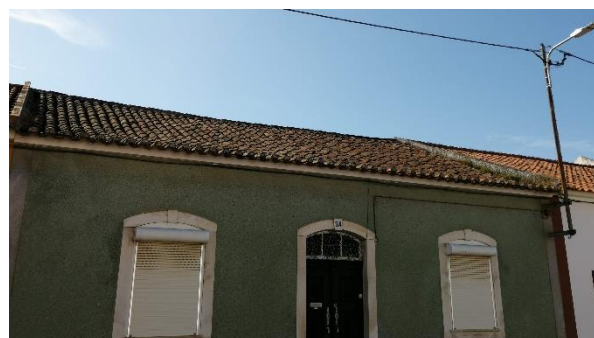
Possíveis humidades na fachada do edifício.

Estores fechados não permitem verificar se existem anomalias nas janelas.

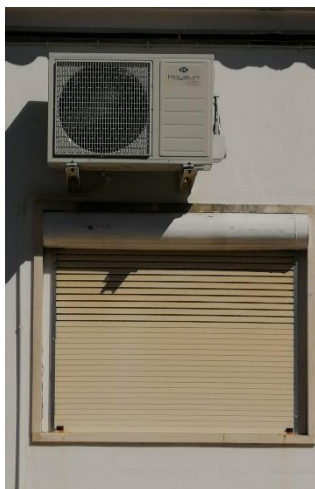
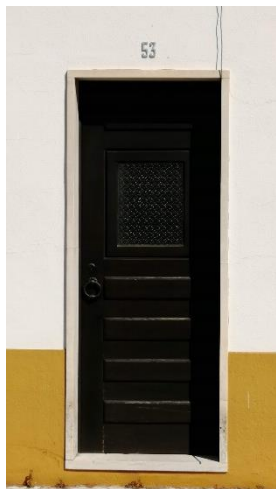
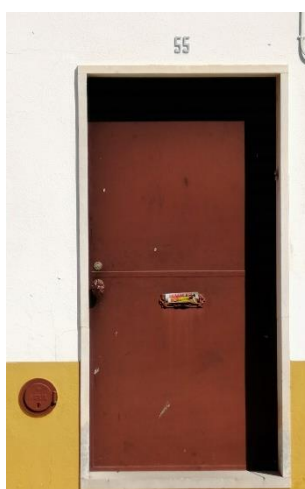
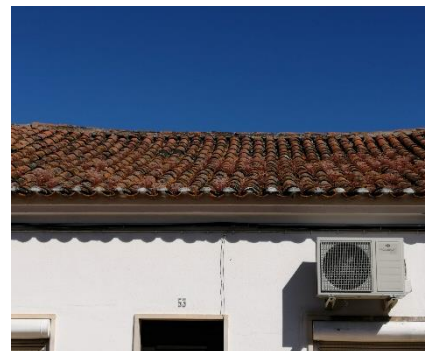
Estores fechados não permitem analisar devidamente o estado de conservação das janelas.

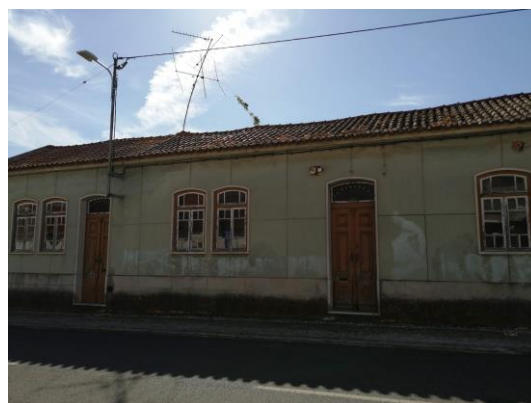
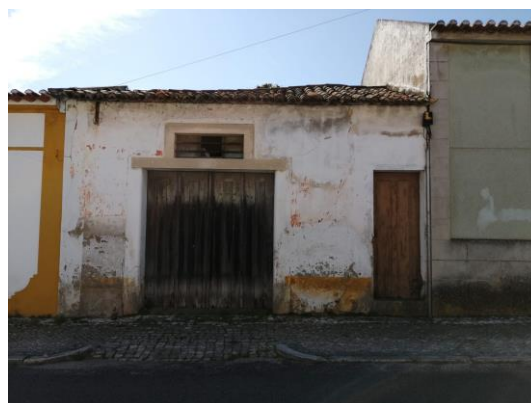
Embora seja construído com materiais de boa qualidade, tornando-se enganador à primeira análise do edifício, o estado de degradação da fachada, que se encontra a cair, é uma ameaça à segurança dos munícipes.

A parede das traseiras do edifício, que se encontra na via pública da Rua José farinha Relvas, tem um estado de degradação mais avançado, representando algum perigo para a segurança dos cidadãos e dos veículos que ali circulam.

A madeira das portas e janelas apresenta-se muito degradada.

A cobertura também é bastante representativa do estado de degradação dos edifícios, sendo possível verificar alguma deformação no telhado. Nas traseiras do edifício a cobertura em telha encontra-se bastante mais degradada. No telhado que ainda persiste, existe vegetação a nascer.

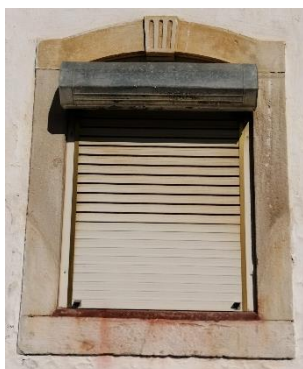
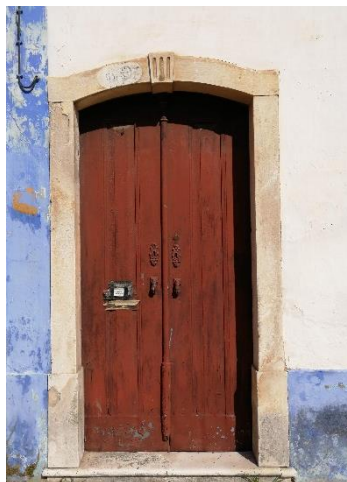
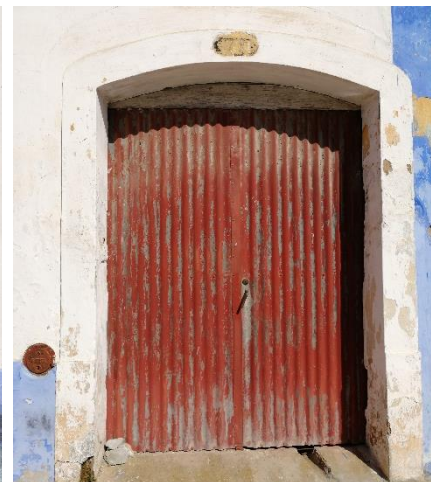
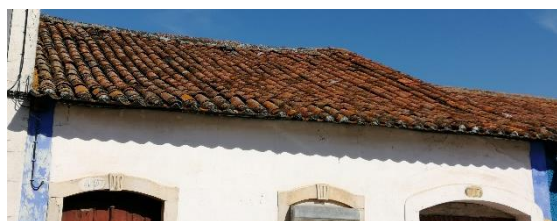
Estores encontram-se fechados, não permitindo analisar devidamente as anomalias das janelas.

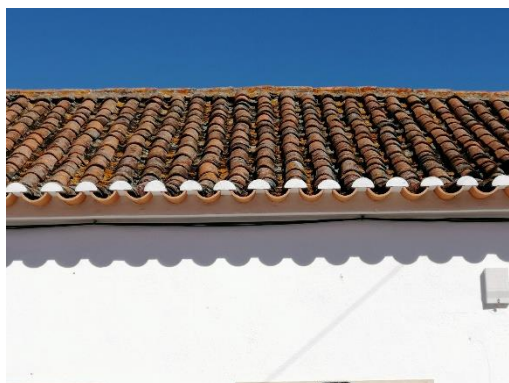
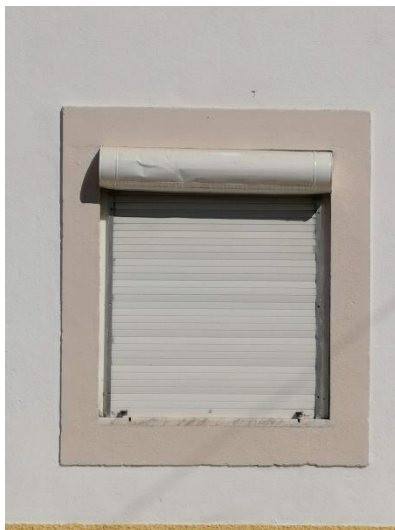
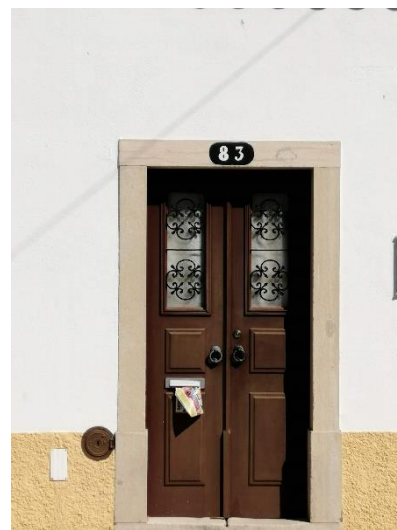
Estores fechados, impossibilitando a avaliação das janelas.

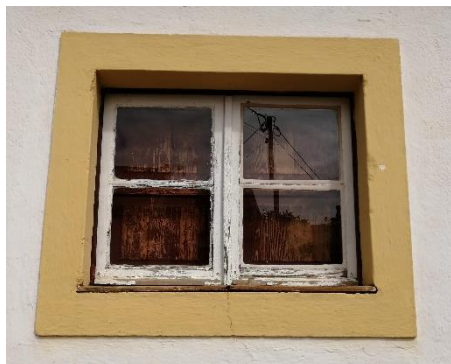
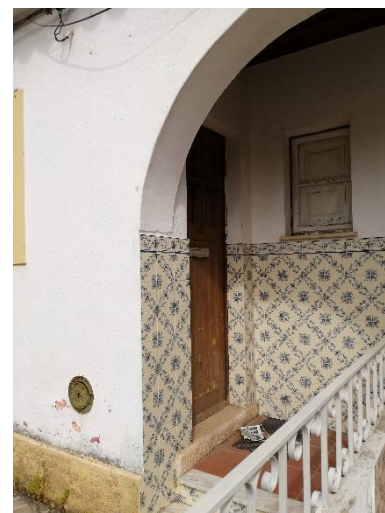
Deterioração dos portões de acesso à propriedade.

Vidro partido em uma das janelas.

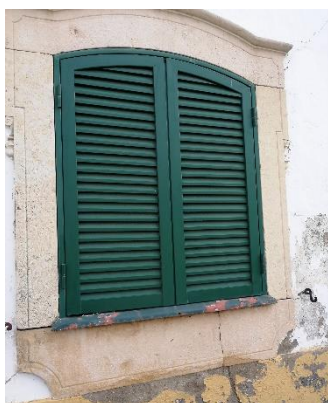
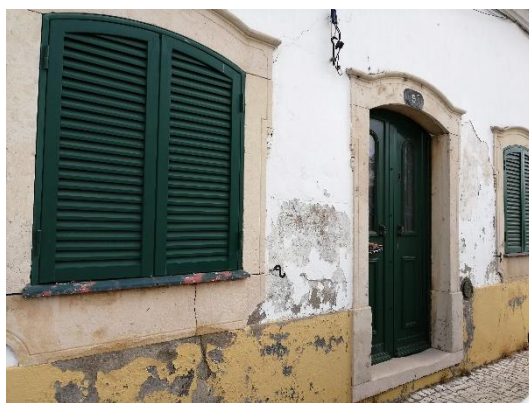
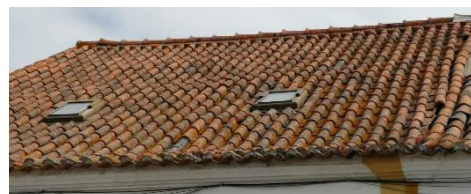
Degradação da pintura da fachada.

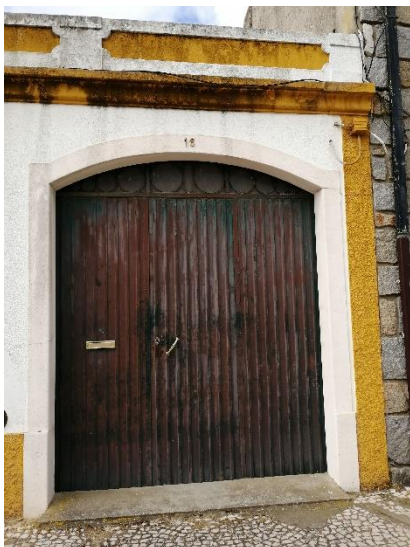
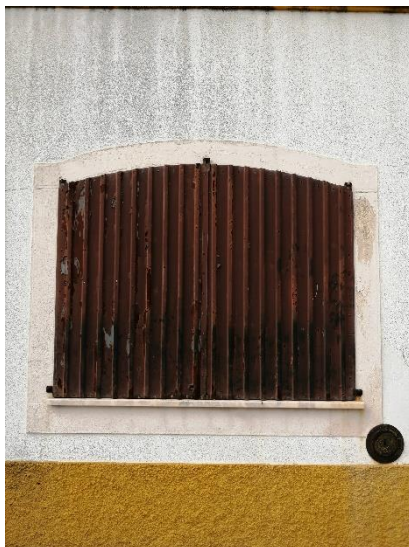
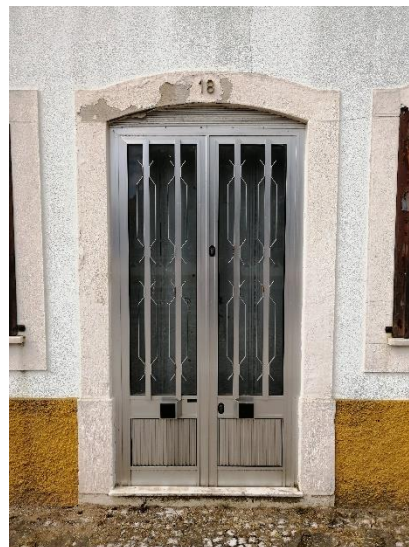
Degradação da fachada pelas águas pluviais, especialmente na sanca.

Não é possível verificar o estado de conservação da cobertura nem a existência de chaminés.

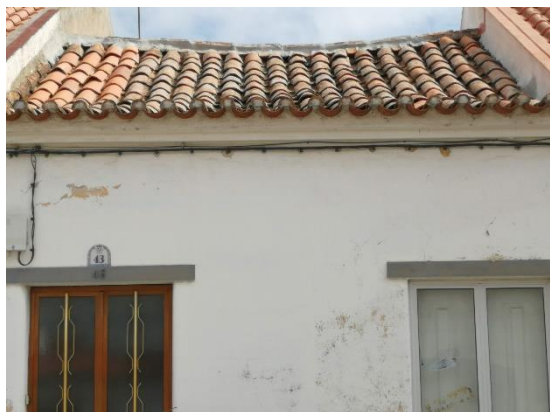
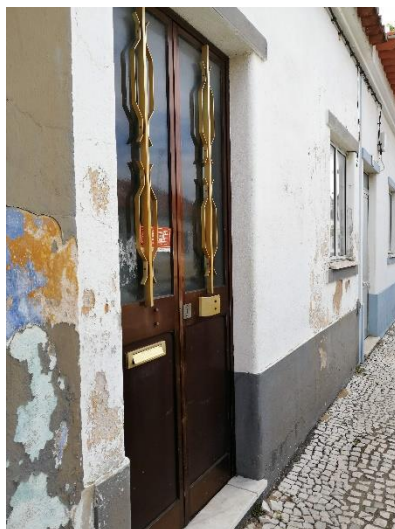
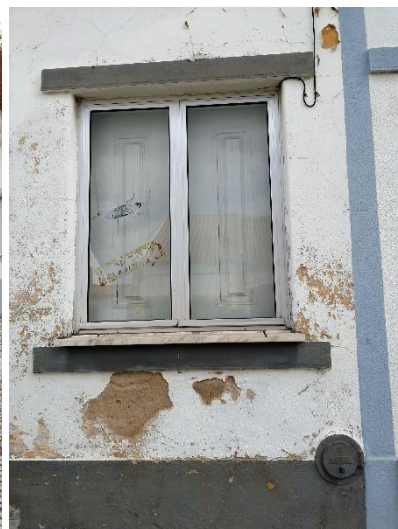
Substituição de algumas telhas, apesar da degradação da cobertura e do seu abatimento.

Deterioração da tinta da fachada e queda de alguns elementos.

Fendilhação do soco.

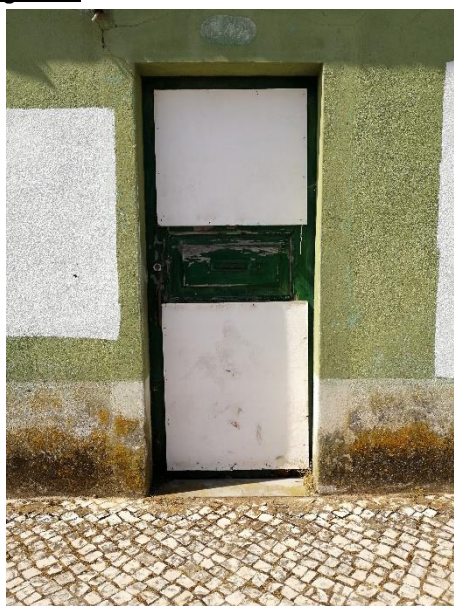
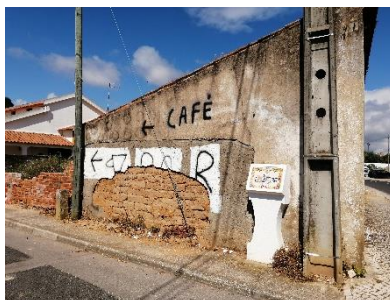
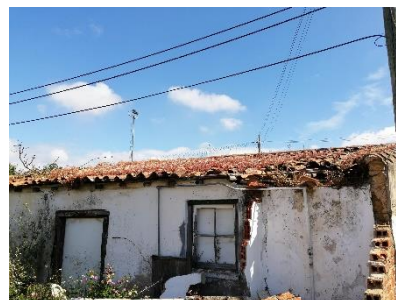
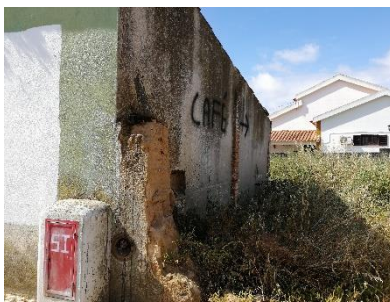
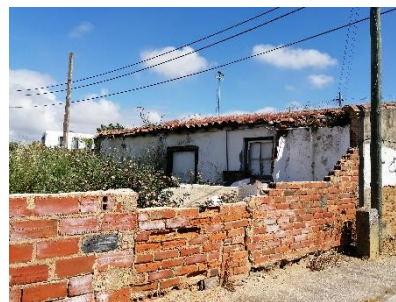
A casa encontra-se à venda, de acordo com a placa que se encontra na fachada, com o número de telefone disponível.

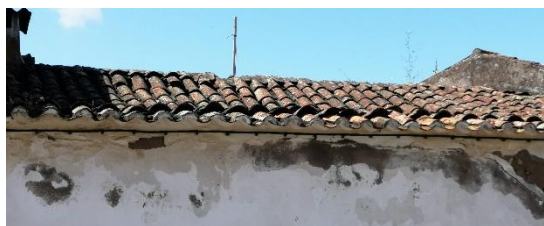
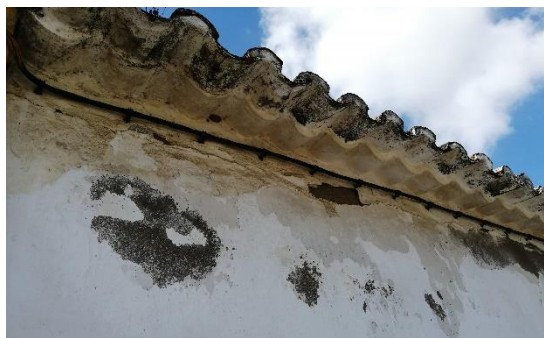
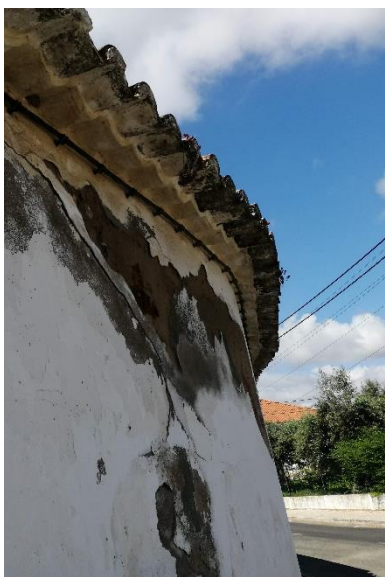
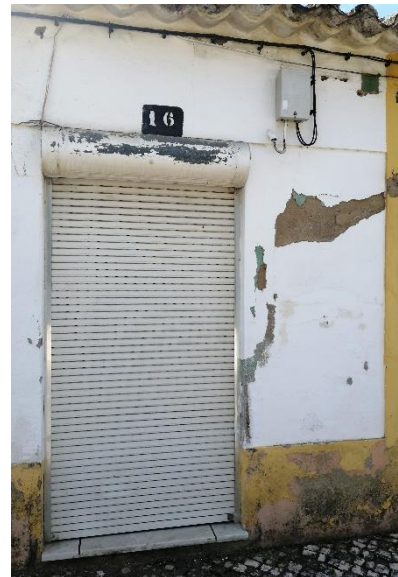
Infiltrações na sanca do edifício.

Telhas da cobertura levantadas.

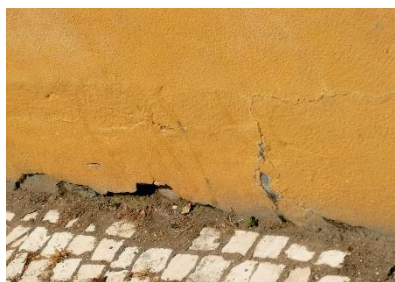
Deterioração do soco.

Elevado estado de degradação da cobertura.

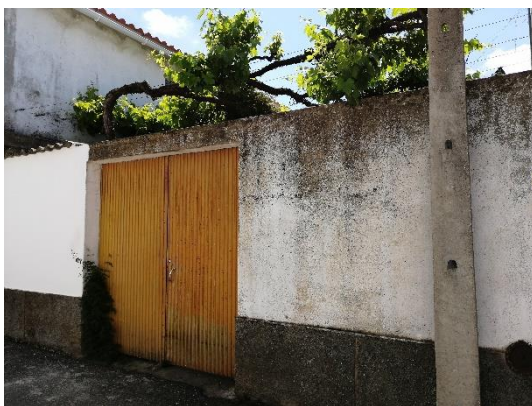
Não é possível avaliar a cobertura, uma vez que o espaço não nos permite verificar o seu estado de conservação. Através da sanca pode-se determinar que é possível que existam infiltrações.

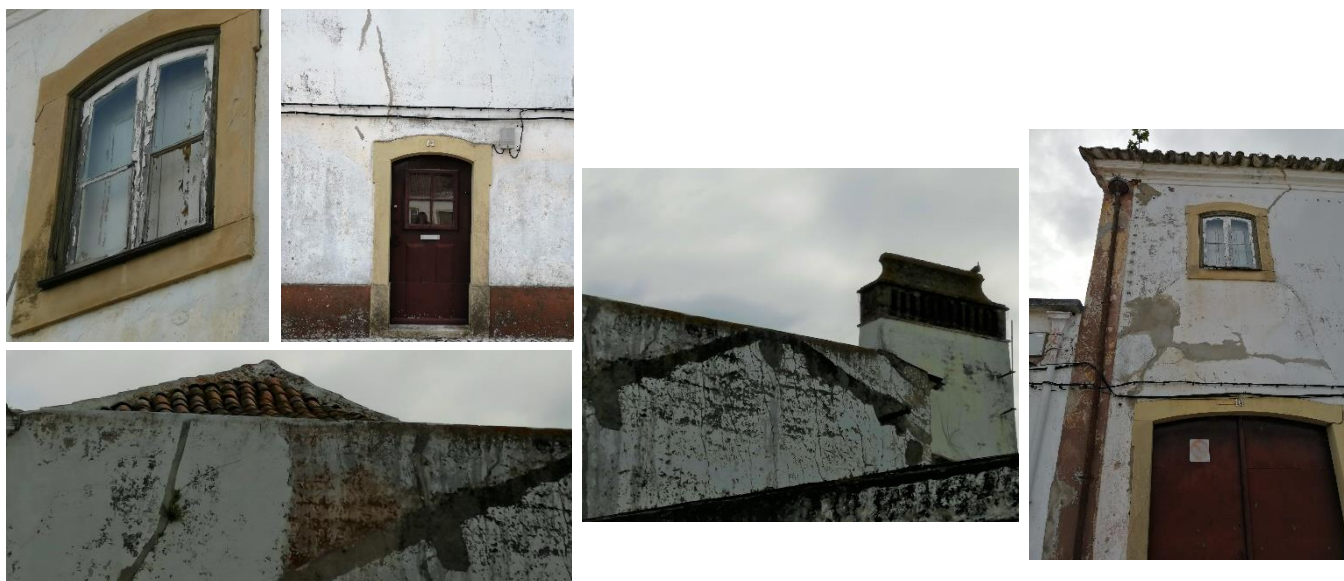
Janelas do primeiro andar com os vidros partidos e madeira muito degradada.

Fendilhação da fachada.

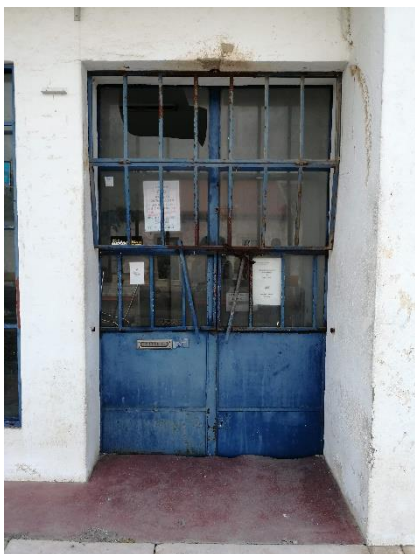
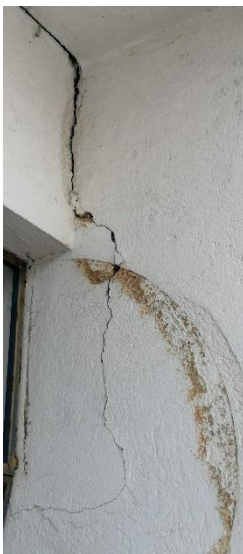
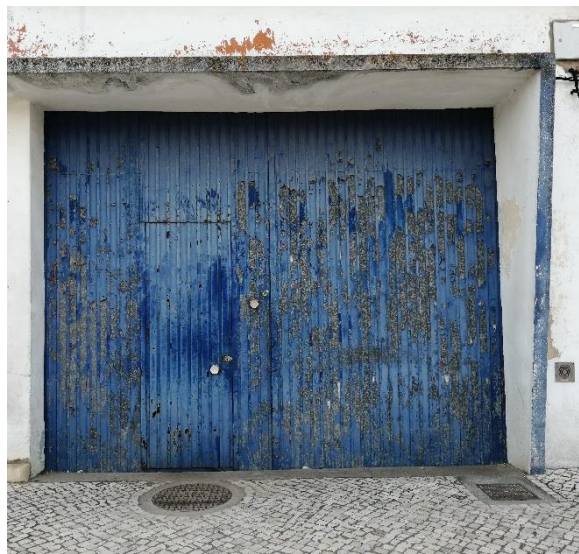
A caderneta está mal inscrita, uma vez que as áreas registadas não correspondem às áreas que existem na propriedade, acomodando números muito superiores aos registados. A afetação não está correta visto que anteriormente o edifício desempenhava papel comercial, albergando umas bombas de gasolina, sem funções habitacionais.

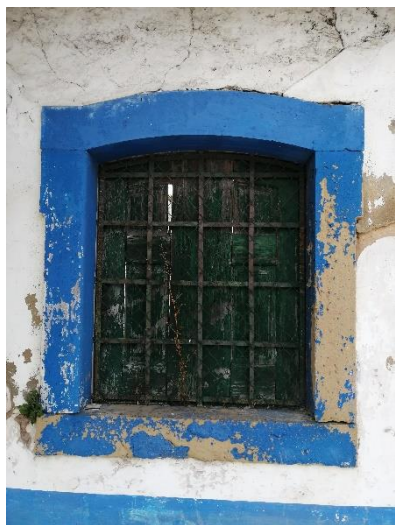
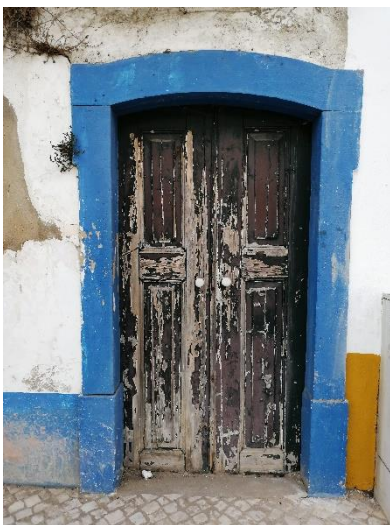
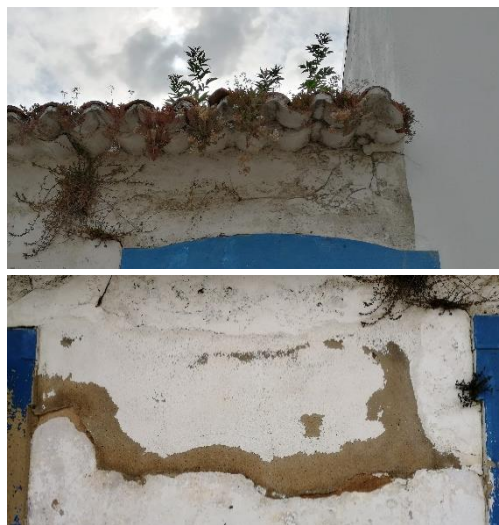
A caderneta encontra-se mal inscrita, uma vez que as áreas registadas são muito superiores às que se encontram no local e à potencial área do terreno.

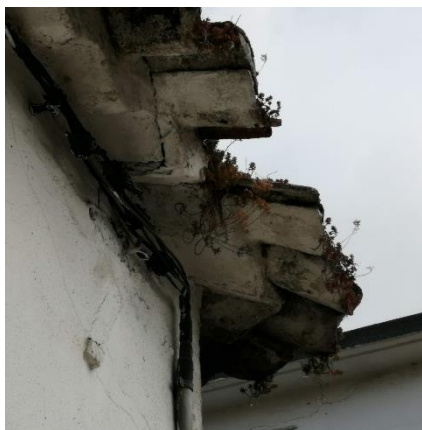
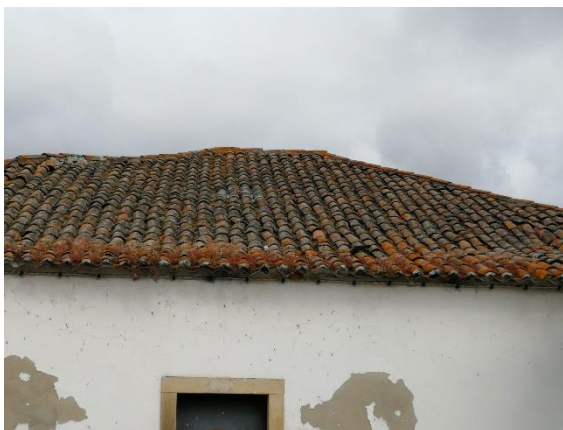
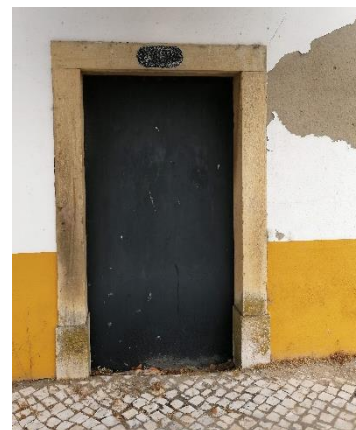
Fendilhação da sanca.

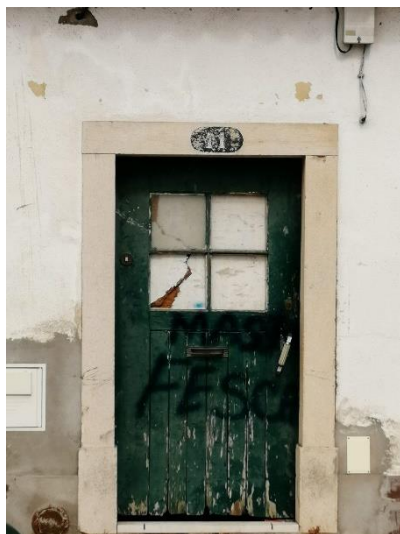
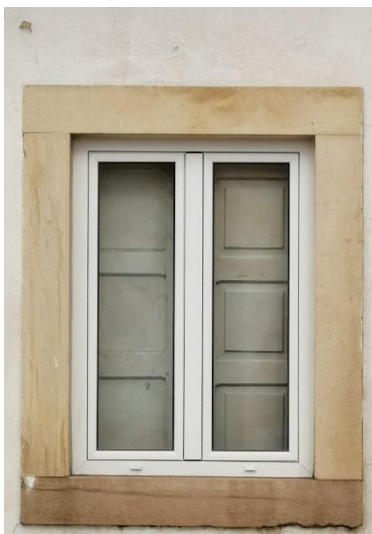
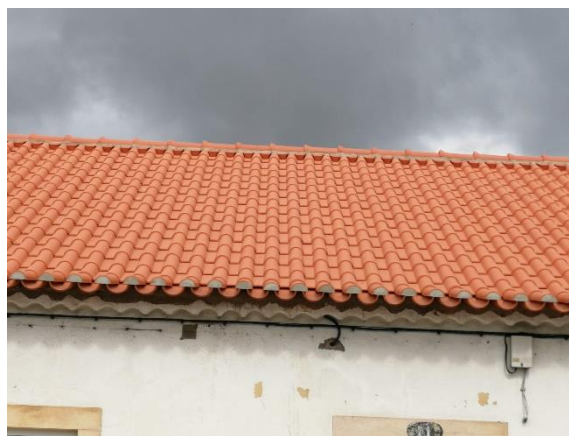
Porta em muito mau estado, levando a crer na inabitabilidade da habitação. No entanto, parece existir alguma preocupação em que a casa não ceda.

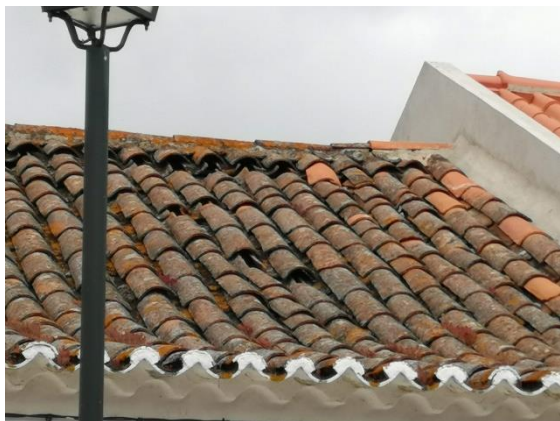
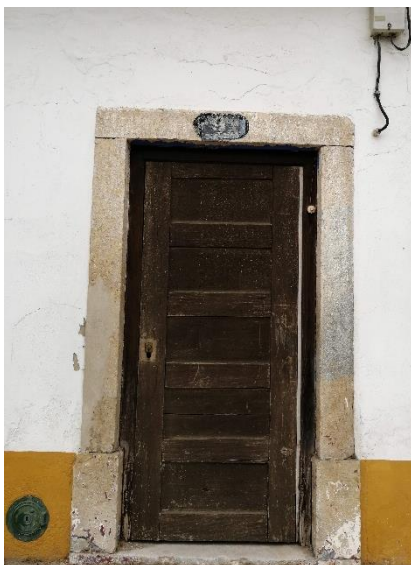
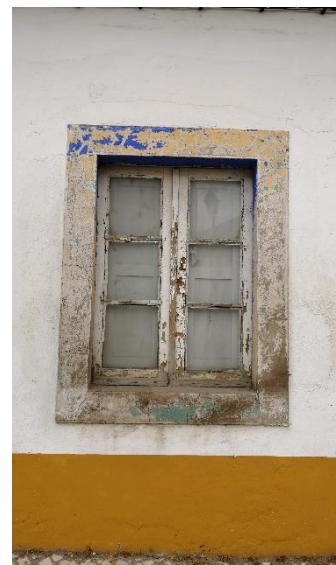
Madeira da porta e da janela muito degradadas.

Várias telhas partidas e levantadas, dando a entender que parte da cobertura pode ter cedido.

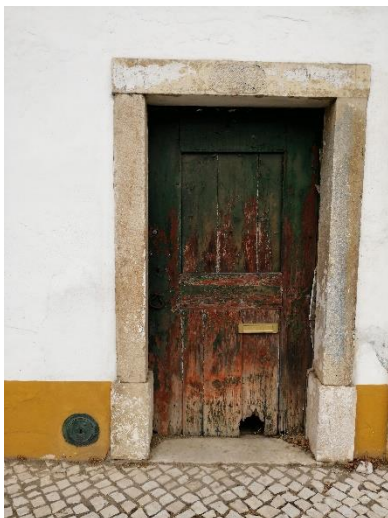
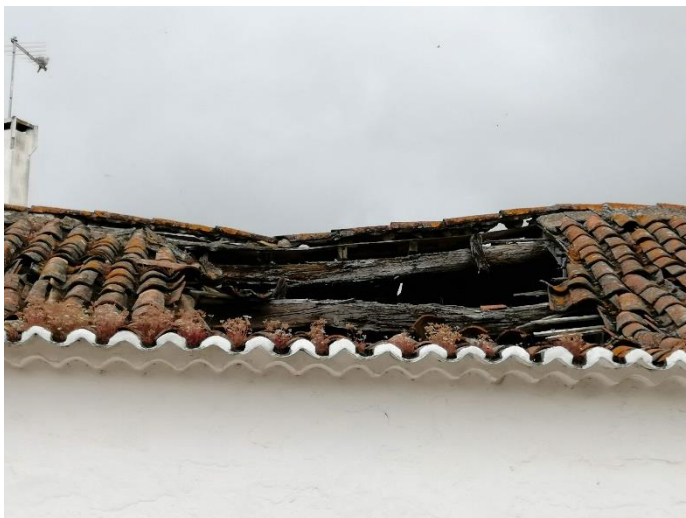
Porta bastante degradada.

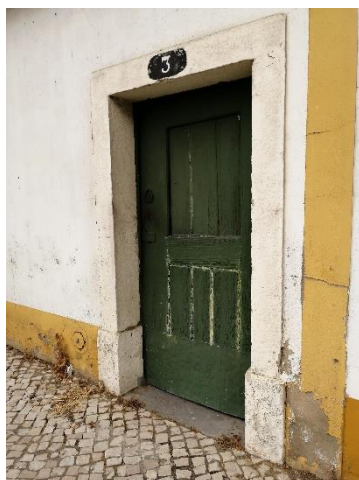
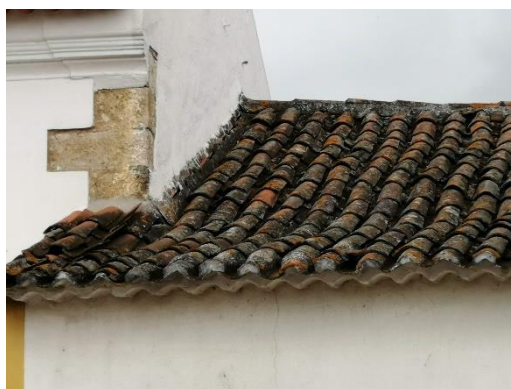
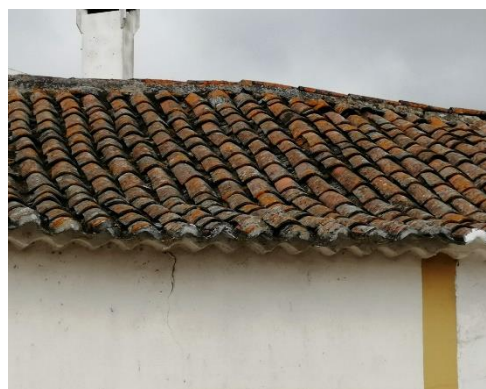
Porta e postigo não fecham, ficam entreabertos.

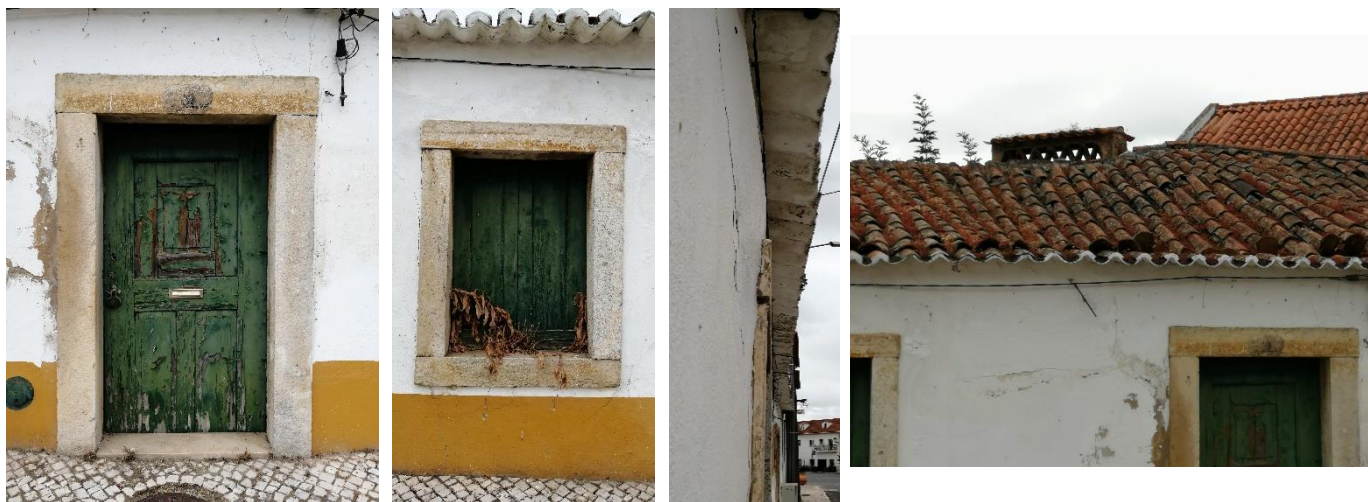
Queda de parte da fachada. Fendilhação muito grave na fachada que põem em causa a sua estrutura.

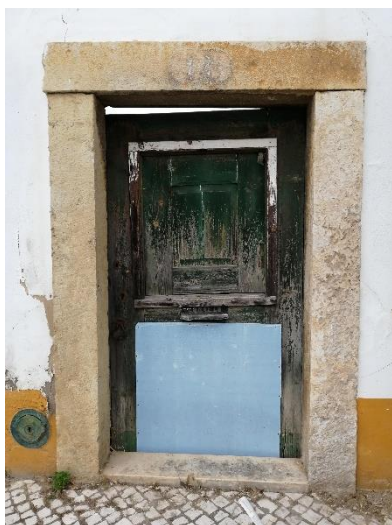
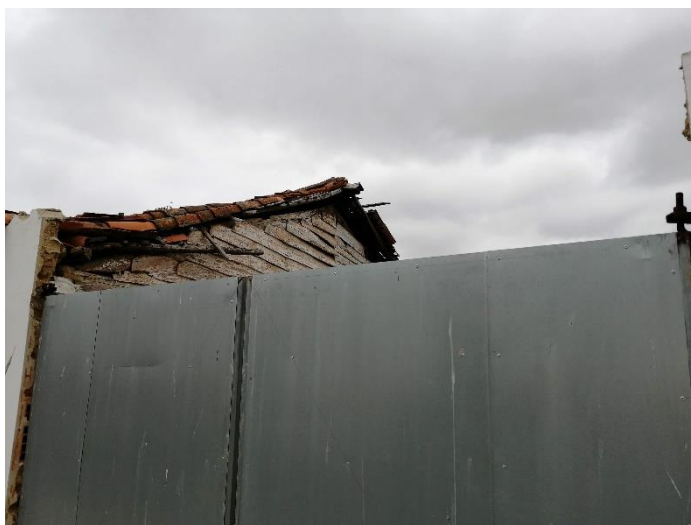
Casa já ruiu mas o terreno não se encontra devidamente limpo, especialmente na estrutura à esquerda da casa.

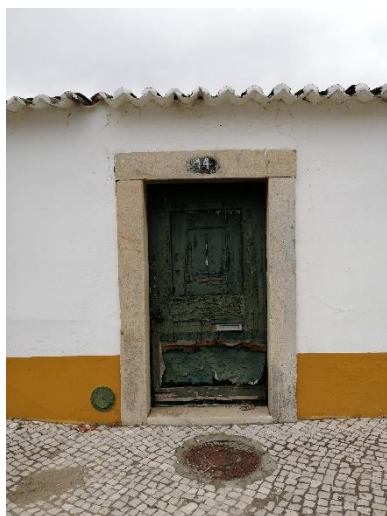
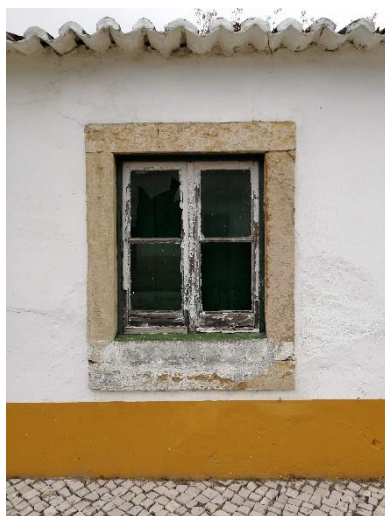
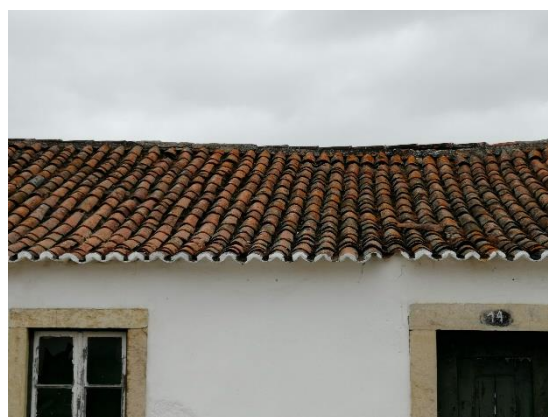
Janelas com os vidros partidos e porta com placas de madeira levantadas, devido à forte presença de humidade.

Cobertura com várias telhas levantadas e partidas. Estrutura ondulada.

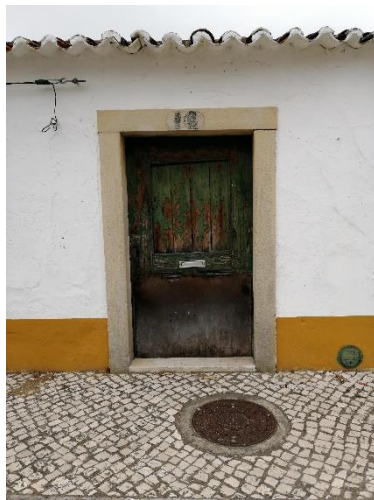
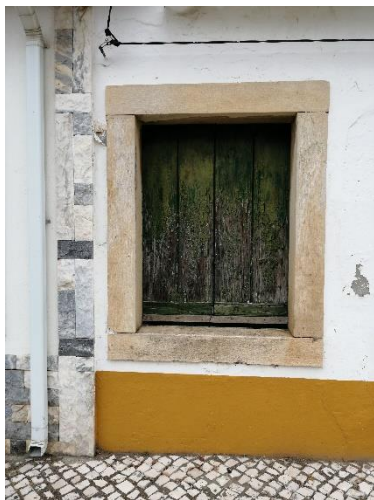
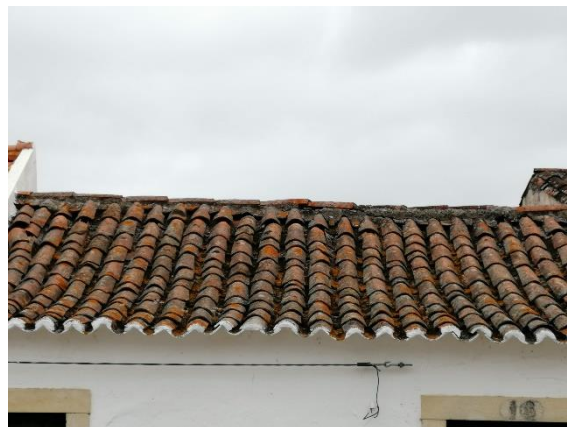
Madeira e cobertura da porta em muito mau estado de conservação.

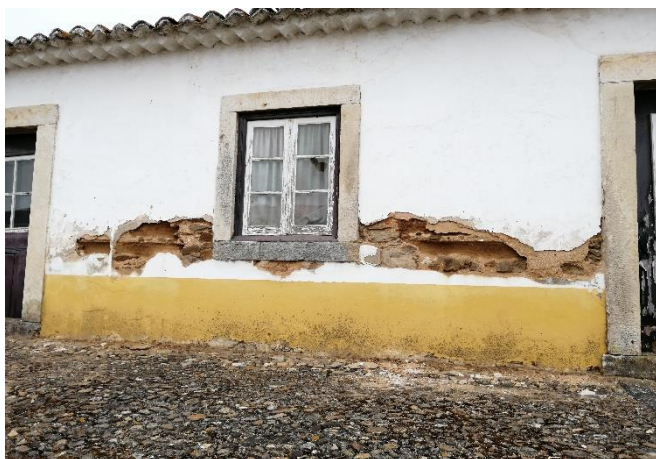
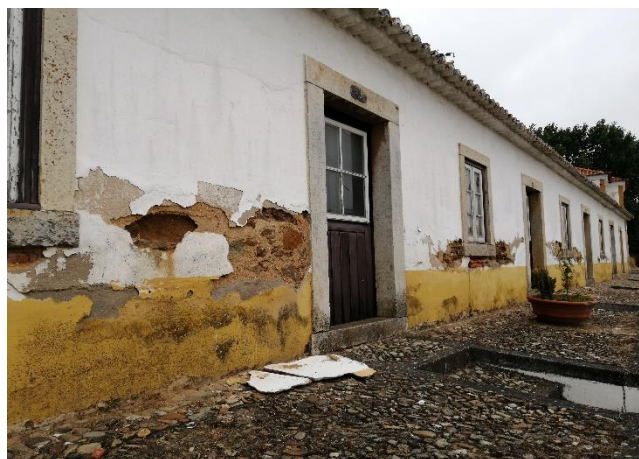
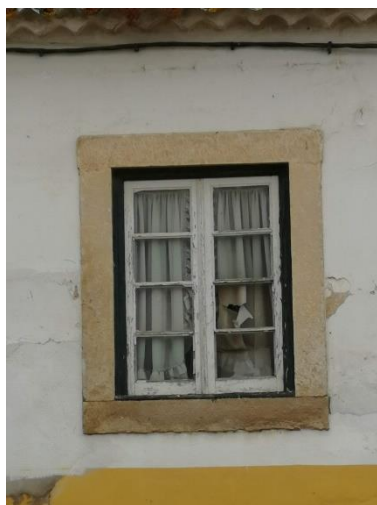
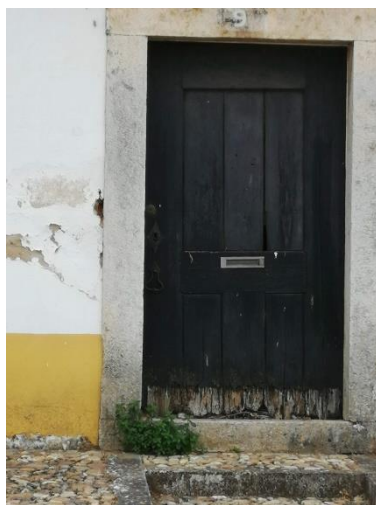
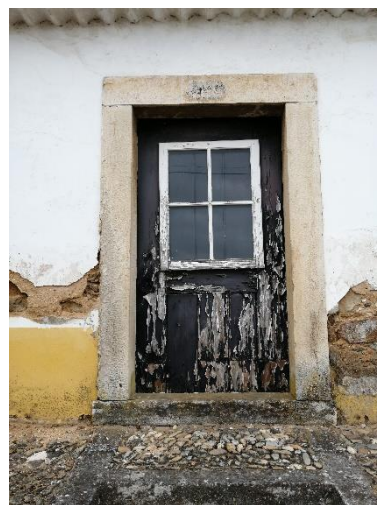
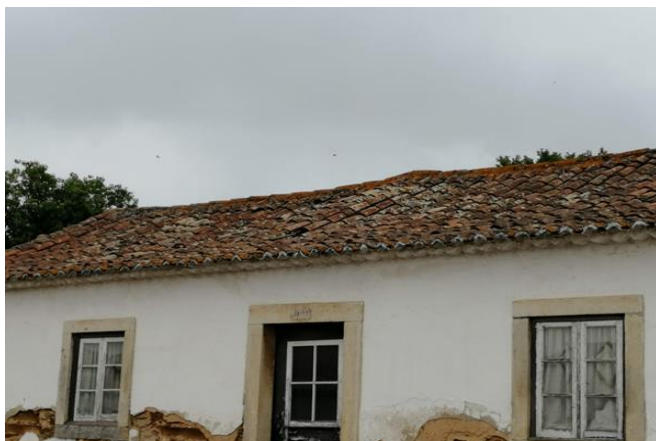
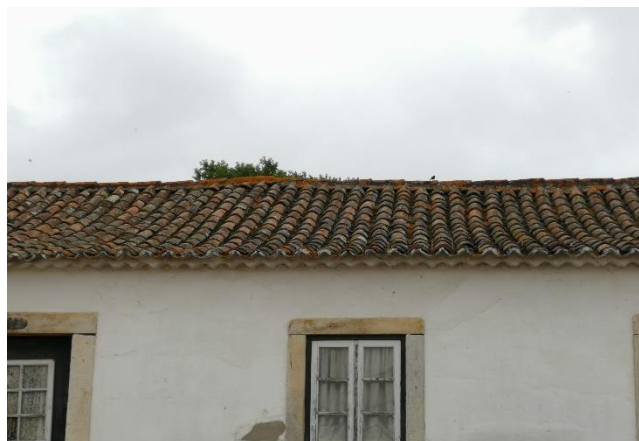
Degradação das janelas e portas, com diversos vidros partidos e com grande degradação da madeira da caixilharia.

Degradação da cobertura, especialmente da casa senhorial, que se pode observar através do portão de entrada principal.

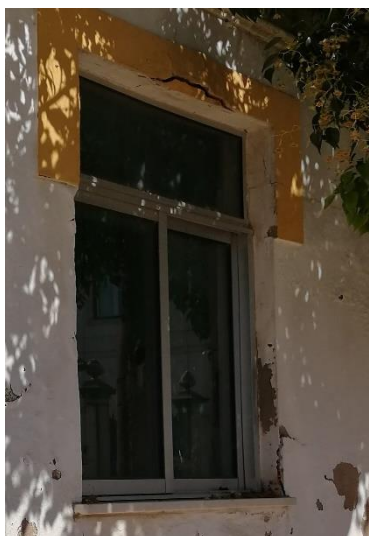
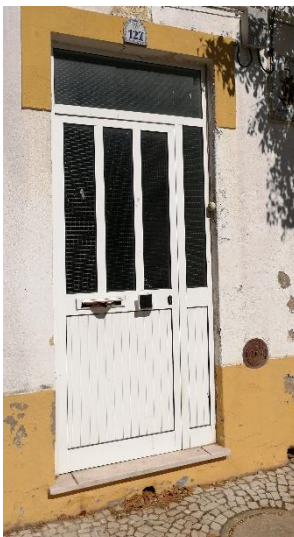
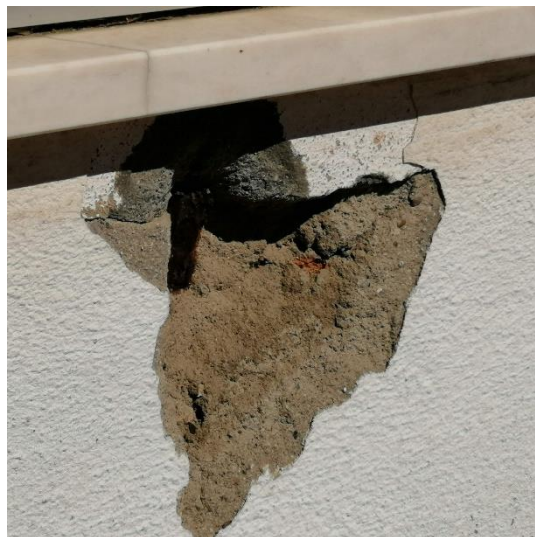
Queda de parte do reboco da fachada.

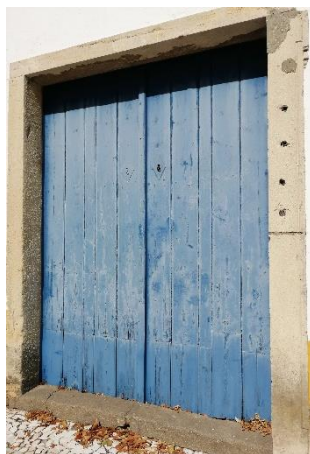
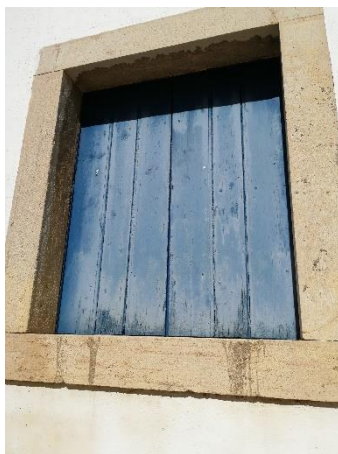
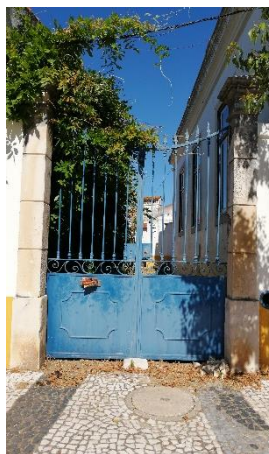
Não é possível visualizar a cobertura e proceder à sua avaliação.

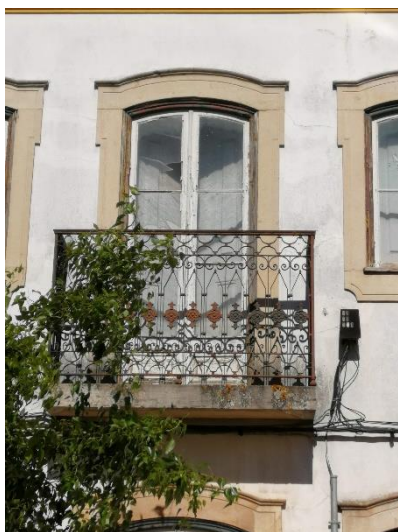
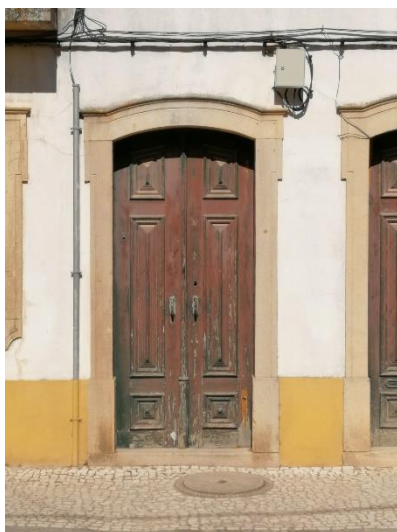
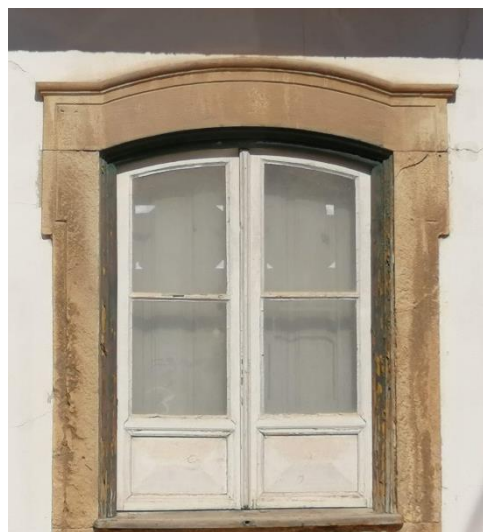
Alguns vidros das janelas encontram-se partidos e algumas delas não fecham, não garantindo todas as condições necessárias para assegurar o uso e o conforto da habitação.

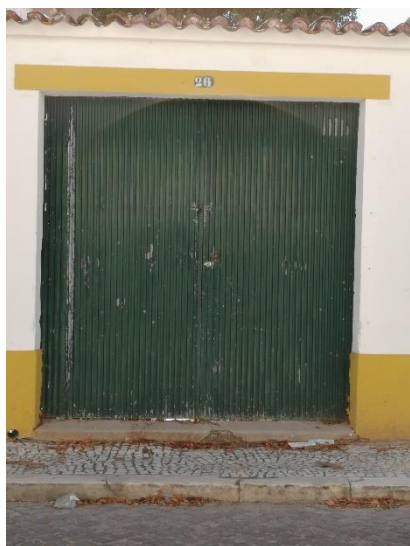
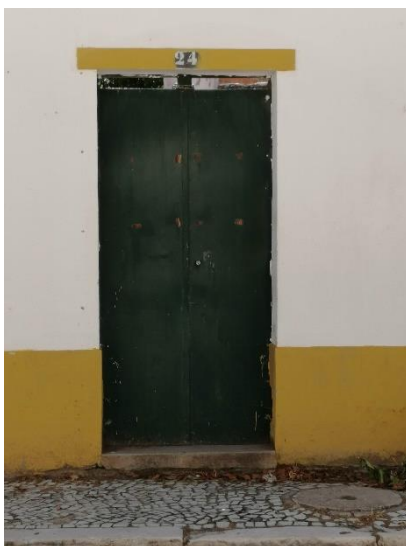
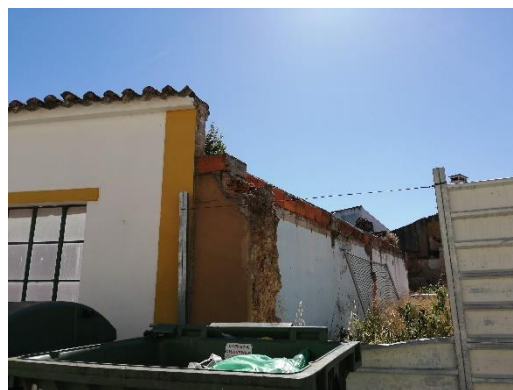
O estado de conservação do edifício representa algum risco para a saúde pública e para a segurança dos cidadãos, podendo motivar acidentes com a queda de elementos.
